Socket Preservation nach Extraktion im Frontzahnbereich

Autor: Dr. Ronny Gläser // easy-graft® wurde zum Kammerhalt nach der Extraktion zweier Frontzähne und der Entfernung apikaler Zysten eingesetzt. Im stark ausgeprägten Defekt war die Festigkeit des Materials zur Stabilisierung der verbleibenden, fragilen Knochenstrukturen ein entscheidender Vorteil. Eine histologische Analyse nach sieben Monaten weist auf eine gute Knochenneubildung im Defekt hin.

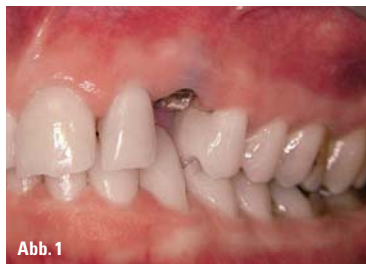
Abb. 1

Abb. 1: Ausgangssituation (lateral). – **Abb. 2:** Ausgangssituation (okklusal). – **Abb. 3:** Ausgangssituation. – **Abb. 4:** Zahnentfernung und Exkochleation des Zystengewebes. – **Abb. 5:** Mit easy-graft® 400 befüllte Defekte.

Bei einem 38-jährigen Nichtraucher wies der wurzelbehandelte Zahn 22 einen Lockerungsgrad von II auf, nach palatinal hatte sich eine Fistel gebildet. Zahn 23 war 3 mm subgingival frakturiert und zeigte ein offenes Wurzelkanallumen (Abb. 1, 2). Radiologisch wurden zwei apikale Zysten von etwa 10 mm Durchmesser festgestellt. Die Läsionen waren ab dem mittleren Wurzel Drittel miteinander verschmolzen (Abb. 3). Als Folge von Bruxismus lagen zudem ein Abrasionsgebiss und ein Tiefbiss vor.

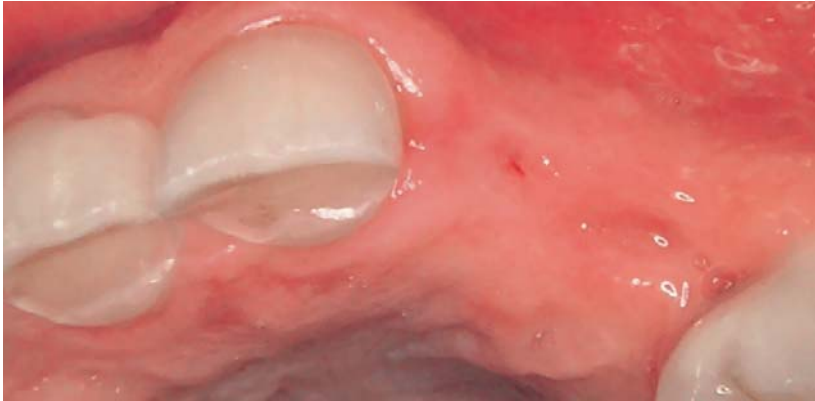
Abb. 7: Situation nach vier Monaten.

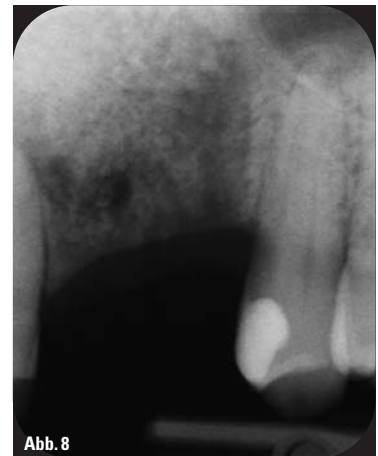
Abb. 8

Abb. 8: Röntgenbild nach vier Monaten. – **Abb. 9:** Situation 3,5 Monate nach Behandlungsabschluss. – **Abb. 10:** Röntgenbild 3,5 Monate nach Behandlungsabschluss. – **Abb. 11:** Toluidinblau gefärbter Dünnschnitt eines Bohrkerns aus dem krestalen Teil der Defektregion. Die Probe wurde sieben Monate nach der Socket Preservation entnommen. (Bild: Dr. Joachim Krauss/Prof. Dr. Klaus-Ulrich Benner)

Die Wundheilung verlief reizlos. Der Wundbereich wurde nach zwei und nach neun Tagen mit 3% H₂O₂ gereinigt und mit Solcoseryl-Dental-Adhäsivpaste versorgt. Das Fistelmaul in Region 22 war bereits nach einigen Tagen nicht mehr sichtbar. Nach sechs Wochen lag ein etwa 6 mm tiefer Weichgewebekrater in der Region 23 vor. Nach vier Monaten wurde der Heilverlauf dokumentiert (Abb. 7, 8). Der Vergleich mit dem postoperativen Röntgenbild zeigt ein röntgendichtes Gewebe im Defektbereich (Abb. 8).
