Keramikimplantate werden immer öfter in der zahnmedizinischen Praxis eingesetzt und finden großen Zuspruch. Im vorliegenden Fallbeispiel wird dazu die Implantation eines Keramikimplantates im Frontbereich eines jungen Patienten unter augmentativen Gesichtspunkten erläutert.

Implantation eines Keramikimplantates in der Front

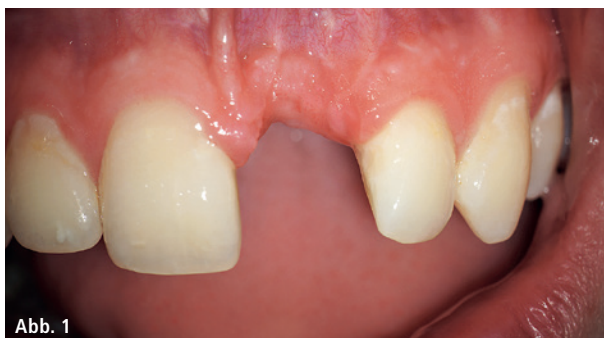
Abb. 1

Abb. 1: Vertikales Defizit 21. – **Abb. 2:** Ausgangssituation transversales Defizit. – **Abb. 3:** Block transversal. – **Abb. 4:** Blockübergänge, Späne.

In meiner Praxis stellte sich ein 22-jähriger Patient vor, der im Kindesalter durch einen Sportunfall Zahn 21 verloren hatte und seither über zehn Jahre mehrere Klebebrücken trug. Auf der ersten Abbildung sind die Ausmaße des vertikalen und transversalen Defizites gut zu erkennen. Des Weiteren stellten sich die von dem Brückenglied verursachten Impressionen an der Gingiva und das Knochendefizit sehr gut dar (Abb. 2).
