Licht ins Dunkel der Verblendfrakturen

Keramik – Werkstoff mit Perspektiven?

Autor _Manfred Kern

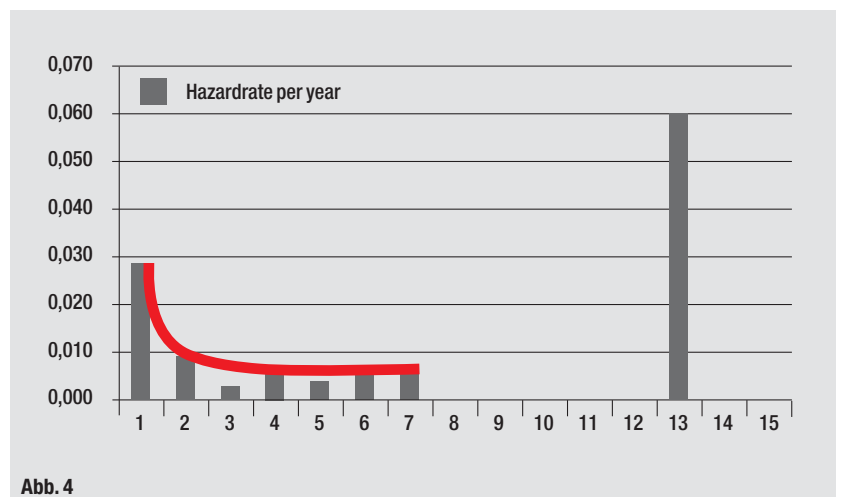
Abb. 4

Abb. 4_ Hazardrate des Ereignisses „Chipping“ auf 2-jähriger Basis für metallkeramische Brücken (EM) berechnet. Die Hazardrate betrug z.B. im ersten Jahr 0,012, das bedeutet, dass 1,2 Chipping-Fälle auf 100 Personenjahre Beobachtungszeit auftraten. Quelle: Behr

Behr und Rosentritt resümierten, dass spezielle Risikofaktoren für Chippings auf VMK nicht ermittelt werden konnten. Interessanterweise ereigneten sich Verblendfrakturen am häufigsten in den ersten beiden Jahren in situ (Abb. 4). Dies weist laut Behr auf Fehler bei der Herstellung und Eingliederung der Versorgungen hin; ein Problem, das VMK- und ZrO_2 -Restorationen gemeinsam haben.
