Restaurationen mit vollkeramischen Veneers nach Frontzahntrauma

Autoren Prof. Dr. med. dent. habil. Christian R. Gernhardt, Dr. med. dent. Juliane Hertwig

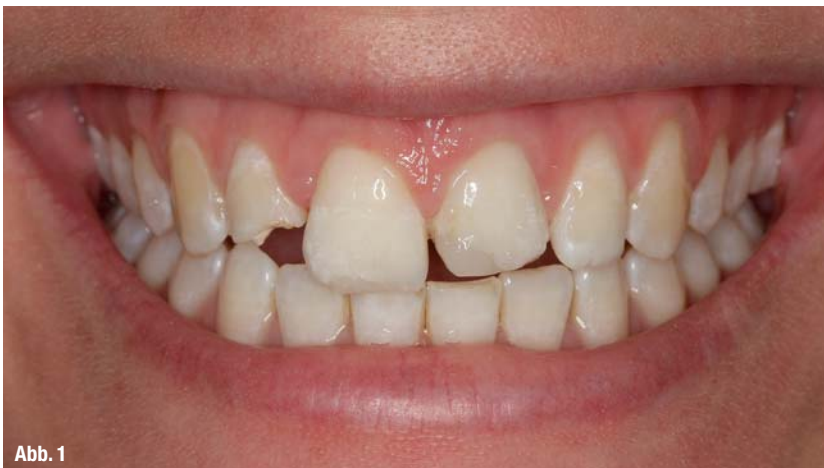
Abb. 1 Lippenbild der 23-jährigen kariesfreien Patientin nach Entfernung der Draht-Kompositschiene. Die ästhetischen Beeinträchtigungen im Bereich der traumatisch geschädigten Frontzähne sind deutlich zu erkennen.

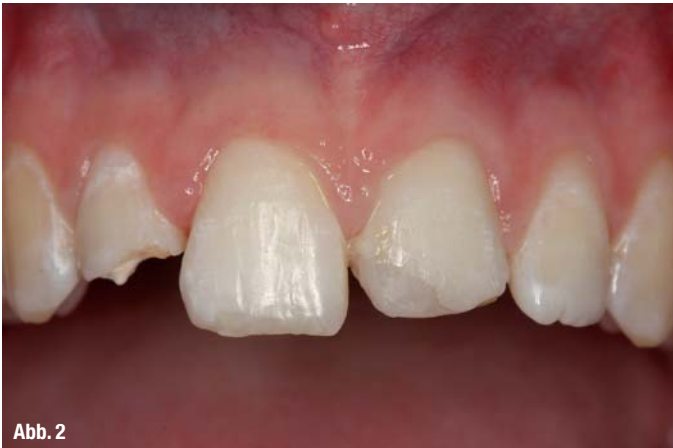
Abb. 2

Abb. 2_ Die frontale Ansicht gibt einen Überblick über das Ausmaß der Defekte. Im Bereich von 12, 11 und 21 sind noch Kompositreste einer vorangegangenen provisorischen Restauration sichtbar.

nicht vor (Abb. 1–3). Alle Zähne zeigten eine positive Sensibilität. Die angefertigten Röntgenaufnahmen zeigten keine weiteren Befunde. Die Zähne wurden im Notdienst versorgt: Die betroffenen Frontzähne wurden für zwei Wochen von 13–23 mithilfe einer Draht-Kompositschiene geschient und in ihrer ursprünglichen Lage fixiert. Nach Entfernung der Schiene stellte sich die 22-jährige Patientin in unserer Abteilung zur restaurativen Versorgung vor (Abb. 1–3). Alle Zähne waren weiterhin vital. Nach der Befunderhebung, Aufklärung und ausführlicher Beratung der Patientin wurde vereinbart, die Defekte im Bereich der drei Oberkieferfrontzähne 12–21 (Abb. 1–3), die von der 23-jährigen Patientin zusätzlich zu der funktionellen Beeinträchtigung als äußerst störend empfunden wurden, mithilfe von Keramikveneers zu versorgen und dadurch Form, Textur sowie die Länge wiederherzustellen (Abb. 1 und 2). Bis zum vollständigen Abheilen der marginalen Irritationen, die infolge der Entfernung der Schiene aufgetreten waren, wurde ein Provisorium angefertigt (Abb. 3). Nach Reinigung der Zähne und Entfernung der provisorischen Füllungsreste wurden die Farbauswahl zusammen mit der Zahntechnikerin (J. Pecorelli, Lexmann, Halle [Saale]) durchgeführt. Zunächst wurden unter Kofferdam die pulpanahen Anteile mit einem Kalziumhydroxidpräparat abgedeckt und anschließend mit einem fließfähigen Komposit fi-

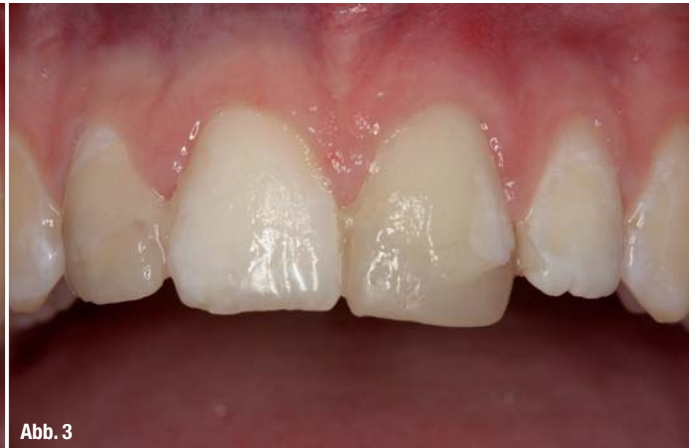
Abb. 3

Abb. 3_ Bis zum vollständigen Abheilen wurde ein Provisorium eingegliedert, welches mittels Silikonschlüssel von einem kieferorthopädischen Modell hergestellt werden konnte.

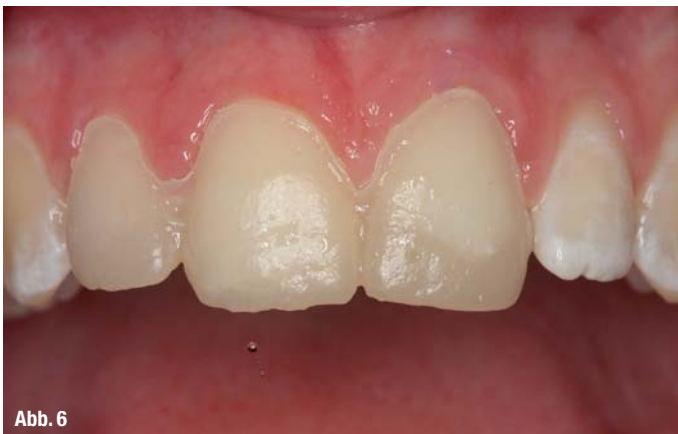
Abb. 6

Abb. 6_ Die provisorische Versorgung, die ebenfalls wieder mithilfe des Silikonschlüssels hergestellt wurde.

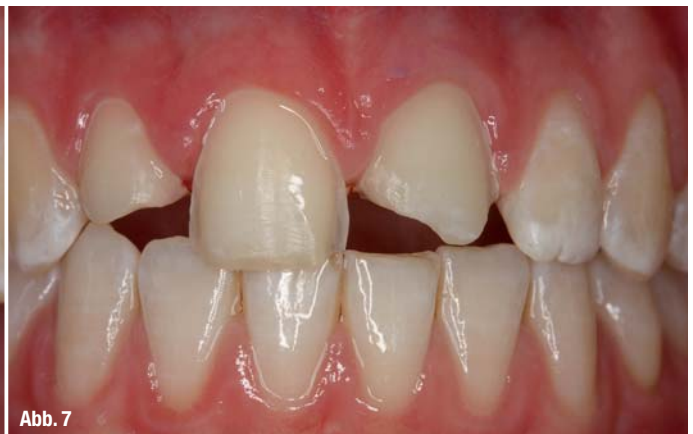
Abb. 7

Abb. 7_ Nach Entfernung des Provisoriums wurden die Zähne gereinigt. Alle Zähne waren vital. Die Weichgewebssituation ist hervorragend.

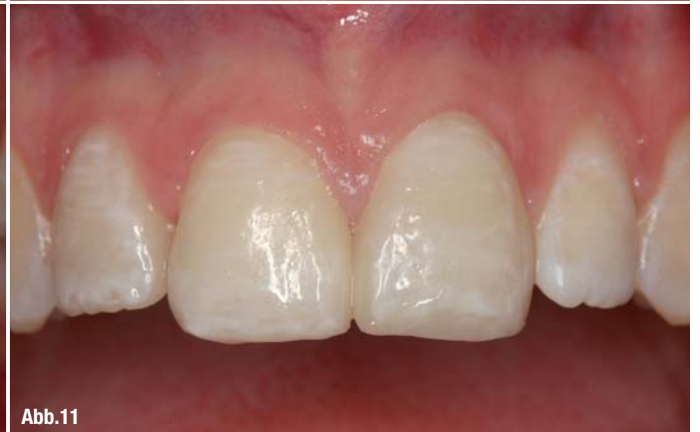
Abb. 11

Abb. 11_ Die frontale Ansicht zeigt im Vergleich zum Ausgangsbefund ein perfekt gelungenes Ergebnis. Die Restaurationen wurden im Labor (Lexmann, Halle [Saale]) individualisiert und fügen sich harmonisch in das Gebiss ein.

sprechend der Herstellerangaben mit Variolink II (Ivoclar Vivadent, Schaan, Liechtenstein). Als Haftvermittler diente das bewährte Mehr-Flaschen-Adhäsiv Syntac (Ivoclar Vivadent, Schaan, Liechtenstein). Alle Komponenten wurden exakt nach Herstellerangaben appliziert. Das Abschlussbild der eingegliederten Oberkieferrestauration zeigt ein ästhetisch ansprechendes Behandlungsergebnis nicht nur im Bereich der „weißen“, sondern auch der „roten“ Ästhetik (Abb. 8–11). Die Restaurationen gliedern sich trotz der vorliegenden fluorotischen Veränderungen harmonisch in das Gesamtgebiss ein.
