Restauration mittels minimal-invasiver **Inlays** und **Onlays**

Autor_Dr. Sebastian Horvath

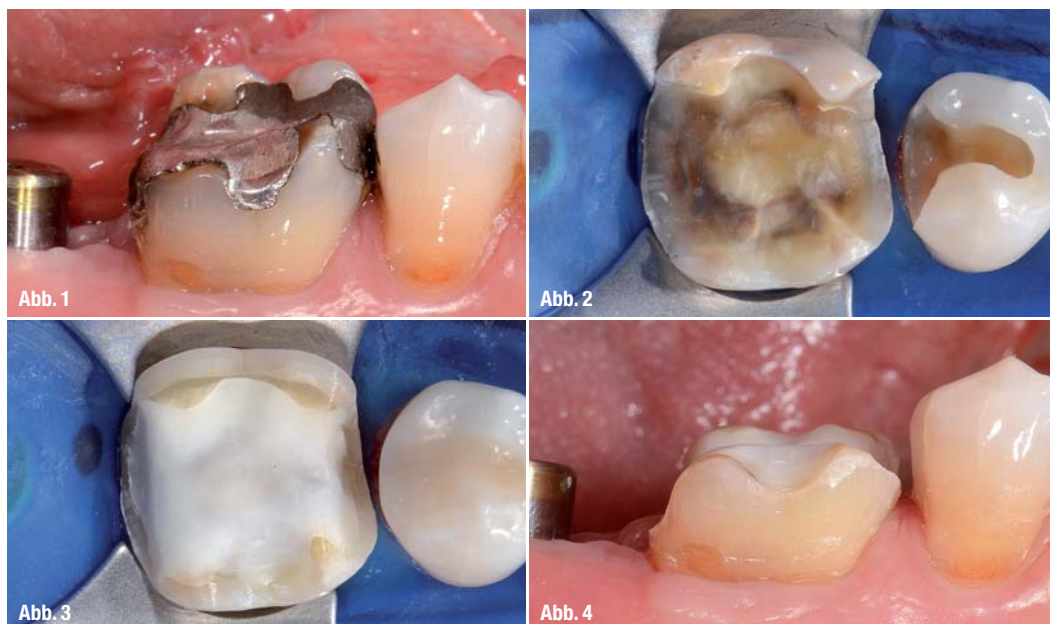
Abb. 1 _ Klinische Ausgangssituation mit einer ausgedehnten, insuffizienten Amalgamfüllung an Zahn 46.

Abb. 2 _ Der zu behandelnde Bereich wurde isoliert und die insuffizienten Restaurationen entfernt.

Abb. 3 _ Verfärbte Dentinbereiche wurden mit einer opaken Aufbaufüllung abgedeckt (LuxaCore, DMG). Zahn 45 wurde mit einer direkten Kompositfüllung versorgt.

Abb. 4 _ Bei der definitiven Präparation wurde auf einen weichen Verlauf und auf abgerundete Innenkanten geachtet.

Im vorliegenden Fall stellte sich eine 47-jährige Patientin aufgrund gelegentlicher Schmerzen sowie Hypersensibilität des Zahnes 46 vor. Die klinische Untersuchung ergab insuffiziente Amalgamfüllungen an den Zähnen 45 und 46. Beide Zähne waren vital.

Nach erfolgter lokaler Anästhesie wurde der zu behandelnde Bereich isoliert (OpraDam, Ivoclar Vivadent) und die insuffiziente Restauration entfernt. Entstandene Schleiftrümmer wurden mit einem Pulverstrahlgerät entfernt. Um eine gute

ästhetische Integration der definitiven Restauration sicherzustellen, wurden die verfärbten Dentinbereiche mit einer opaken Aufbaufüllung abgedeckt (LuxaCore, DMG).

Der benachbarte Zahn 45 wurde mit einer direkten Kompositfüllung versorgt. Anschließend erfolgte die definitive Präparation, bei der auf einen weichen Präparationsverlauf und abgerundete Innenkanten geachtet wurde. Approximale Schmelzüberhänge wurden mit oszillierenden Instrumenten entfernt (SONICflex, KaVo).

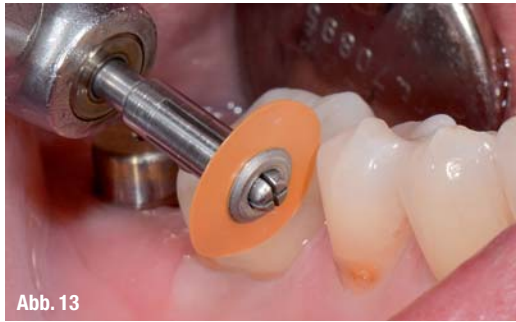
Abb. 13

Abb. 13_ Politur der Glattflächen mit Polierscheiben (Sof-Lex, 3M ESPE).

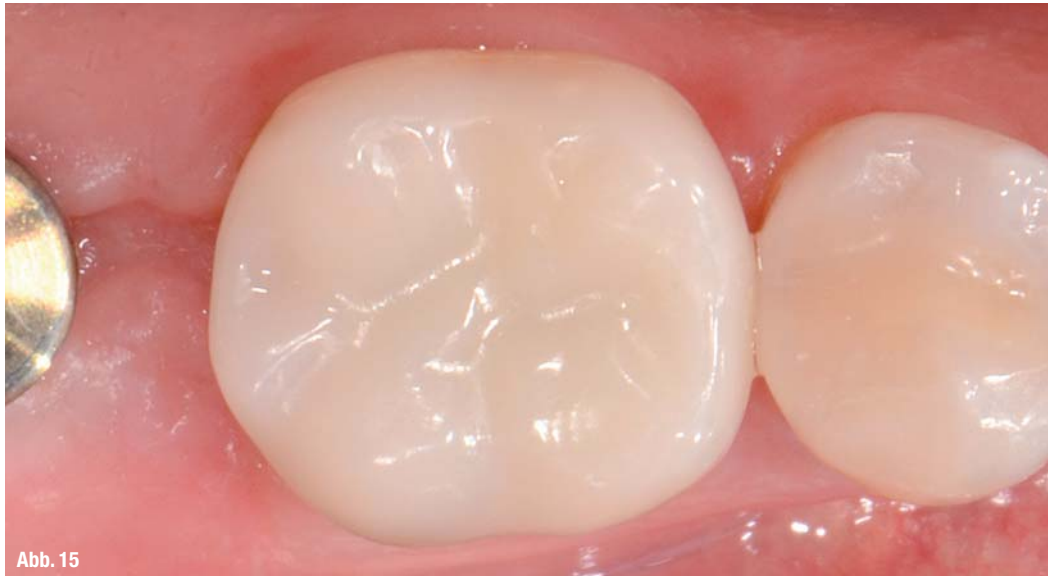
Abb. 15

Abb. 15_ Behandlungsergebnis mit einem Onlay aus Lava Ultimate (3M ESPE).
