Wurzelheilung nach ...

Auch wenn bei der Platzierung von Mini-Implantaten prinzipiell immer das Risiko eines Kontaktes mit Zahnwurzeln besteht, sollte keinesfalls auf dieses Verfahren verzichtet werden. KN sprach in Amsterdam mit Dr. Karlien Asscherickx und Dr. Bart vande Vannet über die klinische Bedeutung von Wurzelschädigungen.

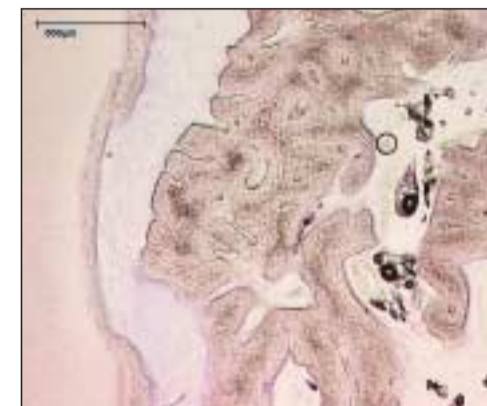
Abb. 2: Mikroskopischer Schnitt, mit Toluidinblau eingefärbt, unter dem Lichtmikroskop.

der dritten Aufnahme ist bereits eine teilweise Regeneration von Knochen und Wurzel zu sehen. Abbildung 2 zeigt die histologischen Auswirkungen. Der Schnitt wurde von derselben Gewebeprobe nach Einfärben mit Toluidinblau hergestellt. Links ist eine fast vollständige Heilung von Zementum und Wurzel zu sehen. Der Periodontalraum blieb intakt. Zwischen Knochen und Zahn war keine Verbindung sichtbar, folglich trat keine Ankylose auf. Abbildung 3 zeigt dieselbe Probe unter dem Fluoreszenzmikroskop. Entlang der Wurzel ist eine Reparatur durch zementoblastische Aktivität zu erkennen, wie die grüne Farbe der Vitalfärbung anzeigt (Calzeine Grün nach 24 Wochen). Das bedeutet, dass es nach dem Verlust der Schraube mindestens 12 Wochen dauert, bis das Zementum repariert ist.
