Abenteuer Zahnfarbe – Teil 2

# Abenteuer „Zahnfarbe“ und natürliche Ästhetik

Im ersten Teil des Artikels hat die Autorin dargestellt, wie es gelingen kann, Zahnfarbe so zu kommunizieren, dass auch der Kollege die keramische Schichtung vornehmen kann. Im zweiten Teil wird anhand eines Patientenfalls vorgestellt, wie stark verfärbte Zahnstümpfe trotz geringer Platzverhältnisse mit einer überlegten Keramischichtung (VITA VM 9, VITA Zahnfabrik) ästhetisch und natürlich versorgt werden konnten.

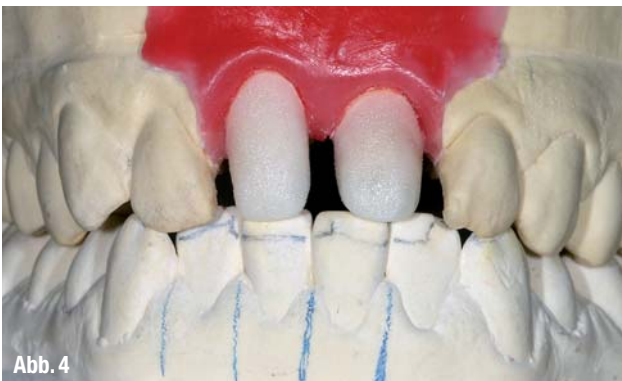
Abb. 4

▲ **Abb. 4:** Die Grundlage war geschaffen. Jetzt begann die eigentliche Schichtung. ▲ **Abb. 5:** Zur besseren Unterscheidung wurden die Keramik-Massen mit einem Non-permanent-Marker (verbrennt rückstandslos) eingefärbt.

Das Vorgehen ähnelt dem Wash-Brand, der wiederum für die nun folgende Modifizierung mit Malfarben unabdingbar ist. Um im gingivalen Bereich jedwedes weißliche „Durchschimmern“ des Gerüsts zu vermeiden, wurde der zervikale Bereich des Käppchens mit einer rosafarbenen Malfarbe modifiziert (Abb. 2). Inzisal brachten wir mit einer bläulichen Farbe eine natürliche Tiefenwirkung ins Spiel (Abb. 3). Nach dem Aufstreuen von CHROMA PLUS sowie einem Malfixierbrand begann die eigentliche Schichtung (Abb. 4).
