Fallbeispiel

Form und Farbe – Determinanten auch bei Teilmatrizen?

Prof. Dr. Claus-Peter Ernst/Mainz

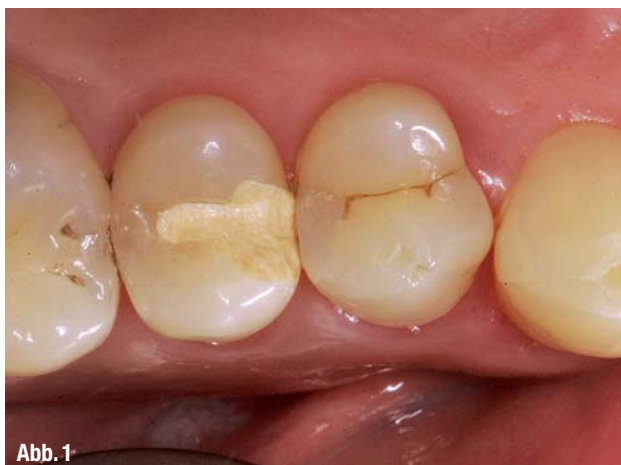
Abb. 1

▲ Abb. 1: Biodentine Interimsversorgung an Zahn 15. ▲ Abb. 2: Die mit der Polydentia LumiContrast-Teilmatrize in Kombination mit dem dazugehörigen Spannring einfach dargestellte Kavität unter Kofferdamisolierung.

Der 48-jährige Patient wurde vor sechs Monaten mit der Biodentine-Füllung (Septodont) an Zahn 15 versorgt (Abb. 1). Die Interimsfüllung sollte nun gegen eine definitive ausgetauscht werden. Die Nachexkavation der sehr tiefen okklusal-mesialen Kavität war problemlos möglich, eine Pulpaeröffnung konnte durch dieses zweizeitige Vorgehen vermieden werden. Die Abbildung 2 zeigt die mit der Polydentia LumiContrast-Teilmatrize in Kombination mit dem dazugehörigen Spannrings einfach dargestellte Kavität unter Kofferdamisolierung. Die äußerst stabile und somit „knitterfreie“ Teilmatrize ließ sich einfach durch die Kontaktbereiche manipulieren und in Position bringen. Ein Vorteil dieses Matrizensystems ist die nahezu schwarze Farbe, die durch ein spezielles Einfärbverfahren (keine Beschichtung!) der Metallträgerfolie erreicht wurde. Somit ergibt sich ein her-
