Ästhetische Frontzahnimplantologie

Ein kurzer Einblick in ein komplexes Thema

Autor _ Milan Michalides

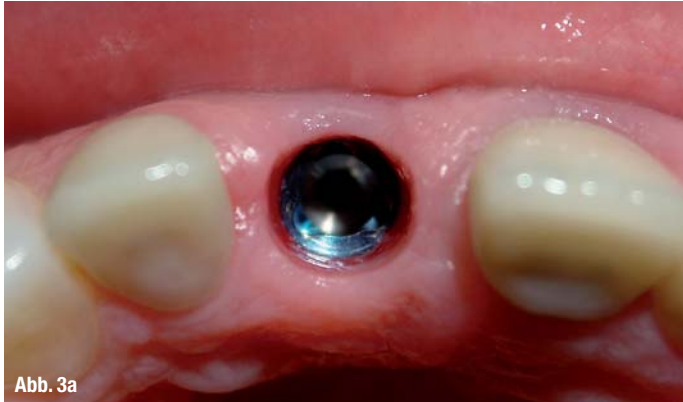
Abb. 3a

Abb. 3a_Osseointegriertes Implantat.

man der reproduzierbaren ästhetischen Versorgung wesentlich näher gekommen. Ist ein Frontzahnimplantat in der richtigen Position implantiert, kann eine einzelne Zirkonoxidkrone ausreichen. In der Abbildung 3a erkennt man die Inzisalansicht des in Regio 11 osseointegrierten Implantates. Auch hier wurde das Ästhetikfenster bei der Implantation berücksichtigt. Das Gingivaprofil war in einem perfekten Zustand mit einer stabilen Gingivahöhe von 2,5 mm, womit die Versorgung unspektakulär verlief. Das ausgewählte Titanabutment in Abbildung 3b gab das Emergencyprofil ohne große Veränderung vor. Gerade der Abstand zu den Nachbarzähnen ist hier für eine perfekte Weichgewebsausformung essenziell. Nach Eingliedern der Zirkonoxidkrone imponiert ein stabil unterstütztes periimplantäres Weichgewebe. Durch die optimale Implantatpositionierung konnte leicht ein ästhetisches Ergebnis erzielt werden. Sowohl die Farbanpassung zu den benachbarten Kronen als auch die Unterstützung des Weichgewebes kann man als gelungen bezeichnen. Die endgültige Versorgung ist in der extraoralen Abbildung 3d zu sehen. Ein ästhetischer Abschluss mit unspektakulärem Behandlungsverlauf.

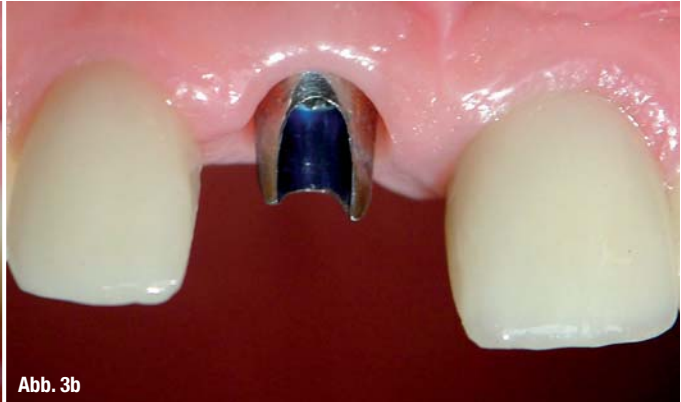
Abb. 3b

Abb. 3b_Titanabutment mit stabilem Weichgewebsumfeld.

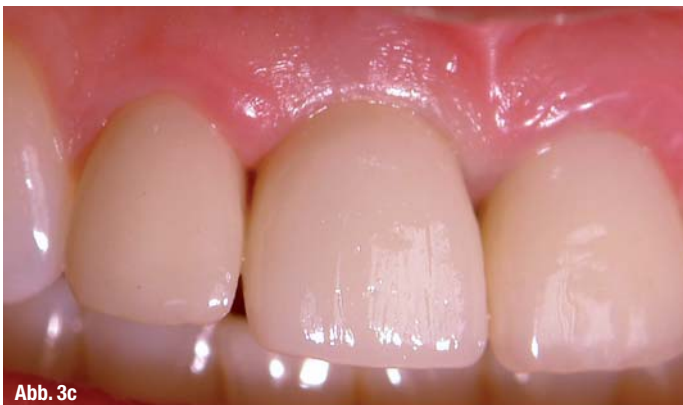
Abb. 3c

Abb. 3c_Perfekt adaptierte Krone auf Titanabutment.

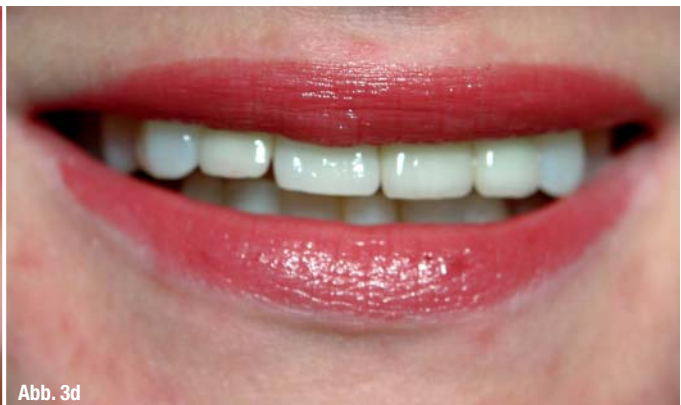
Abb. 3d

Abb. 3d_Ästhetisches Endergebnis.

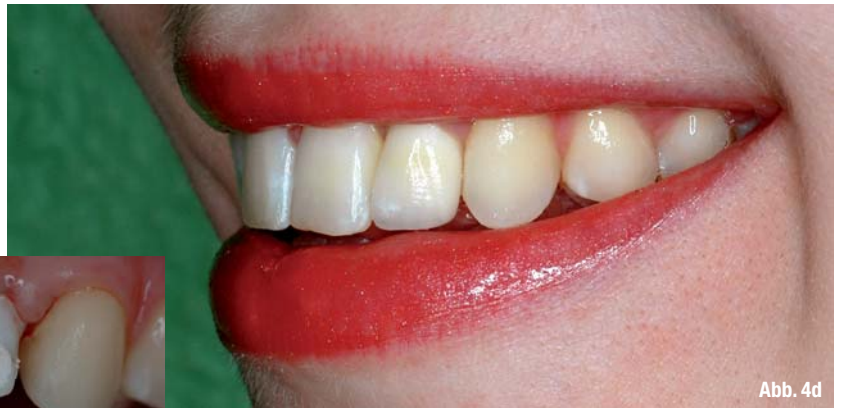
Abb. 4d

Abb. 4d_Smile-Design im Abschluss.

Das Lippenbild zeigt eine harmonische und vor allem hochästhetische Versorgung im Frontzahnbereich.

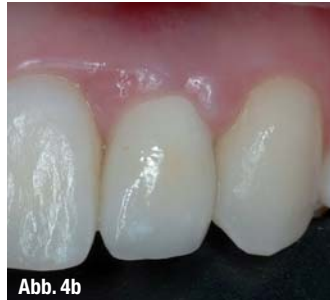
Abb. 4b

Abb. 4b_Keramikkrone in situ.

Wenn alles gut gelaufen ist, kann man mit Ergebnissen wie in Abbildung 4b aufwarten. Eine perfekt inkorporierte Krone mit einem stabilen und äußerst natürlichen Emergenzprofil. In der Komplettansicht desso versorgten Oberkiefers ist eine Unterscheidung zwischen Zahn und Krone kaum noch möglich. Lediglich die Form der Papillen zwischen Implantat und Nachbarzähnen weicht von einer natürlichen Papillenmorphologie ab. Eine tiefergehende Analyse würde in diesem Zusammenhang aber zu weit führen.
