Behandlung und Therapie einer Einzelzahn­lücke unter weiß-rot-ästhetischen Gesichtspunkten

Autor_Dr. Kianusch Yazdani

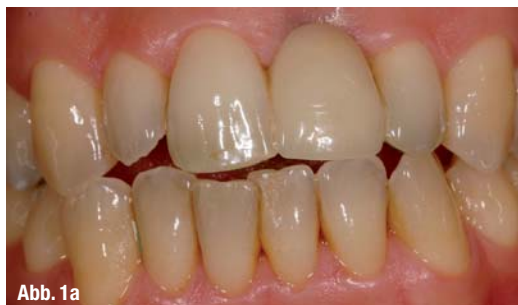
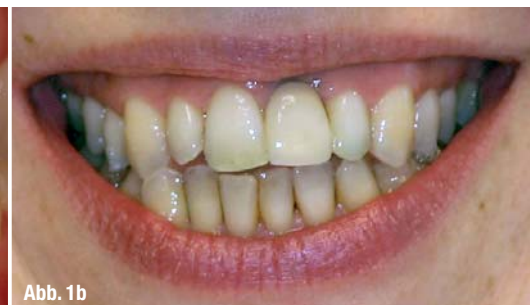
Abb. 1a und b_ Ausgangssituation.

Eine 35-jährige Patientin stellte sich 2006 mit einer insuffizienten zweiflügeligen Marylandbrücke vor. Es störte sie das Durchschimmern der Metallflügel im inzisalen Abschnitt der Zähne 11 und 22. Gelegentlich kamen Beschwerden am Zahn 22 hinzu.

Zusätzlich zeigte sich durch das Zahnfleisch apikal des Brückengliedes 21 eine Tätowierung, wahrscheinlich Amalgam von der retrograden Füllung des im Vorfeld resezierten (Narbenbildung) und nachträglich extrahierten Zahnes 21.

Der Metallflügel am Zahn 22 hatte sich bereits gelöst und sich dementsprechend eine Karies palatinal etabliert, was für die Schmerzen sprach.

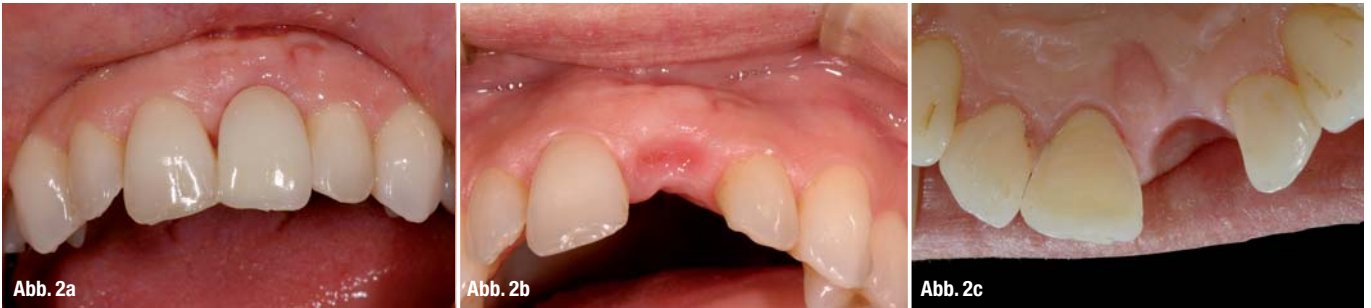
Abb. 2a_ Provisorium zur Ausformung des Ponticdesigns.

Abb. 2b_ Ausgeformtes Pontic.

Abb. 2c_ Nach Präparation 11 und Pontic von palatinal.

Zur Aufnahme des BGT erfolgte die Präparation vestibulär Regio 21; dabei zeigte sich ein Amalgamrest, welcher sich für die Tätowierung verantwortlich zeigte. Die Lücke wurde durch ein herausnehmbares Provisorium für eine Woche geschlossen. Nach erfolgter Abheilung und Entfernung der Nähte folgte die Ausformung des Pontics mit einer provisorischen Brücke.

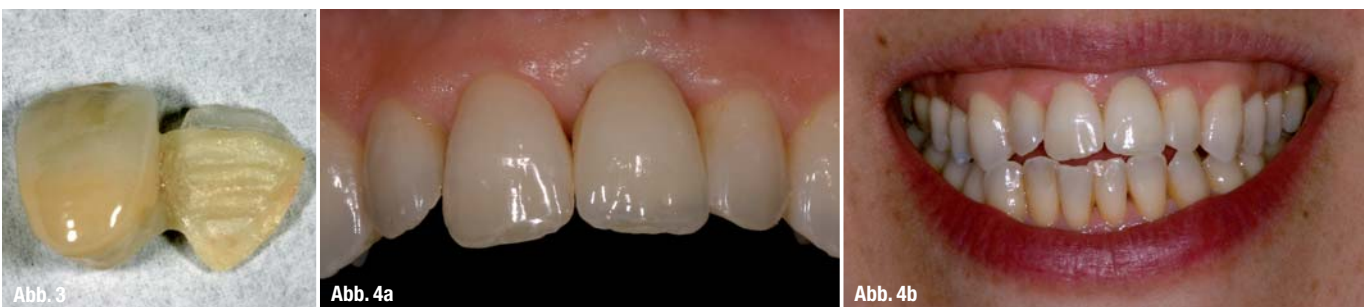
Abb. 3_ Einflügelige Marylandbrücke silikatisiert (Zirkon) und silanisiert (angepresste Glaskeramik Inzisalkante).

Abb. 4a_ Weißliche Verfärbung der Gingiva während der Eingliederung.

Abb. 4b_ Definitive Restauration direkt nach Eingliederung.

Das Zirkongerüst wurde mit Glaskeramik so überpresst, dass inzisal nur Glaskeramik vorhanden war und die Transluzenz dadurch gewährleistet wurde.

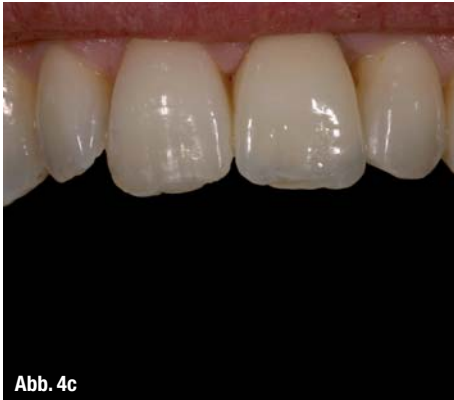
Abb. 4c

Abb. 4c_ Harmonisches Gesamtergebnis.

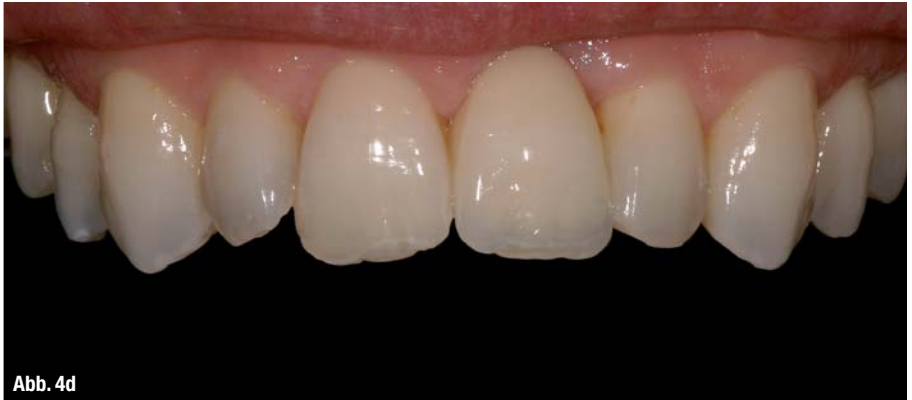
Abb. 4d

Abb. 4d_ Restauration nach sechs Monaten.

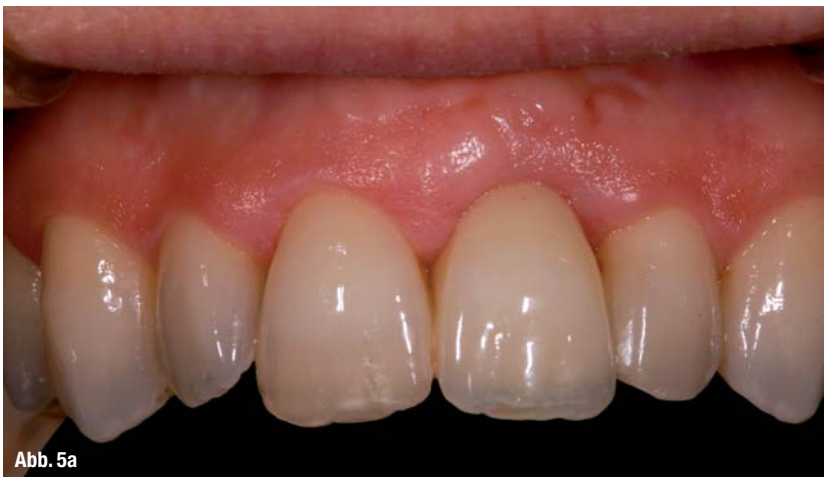
Abb. 5a

Abb. 5a_ Restauration nach fünf Jahren.

Die Abbildungen 5a und b zeigen die Patientin fünf Jahre nach Eingliederung der definitiven Restauration.

Die rote Ästhetik und die adhäsive Verbindung am Zahn 11 ist stabil, in diesem Fall kommt der Vorteil natürlich zu tragen, dass die Versorgung bei den Exkursionsbewegungen keinerlei Belastung ausgesetzt ist.

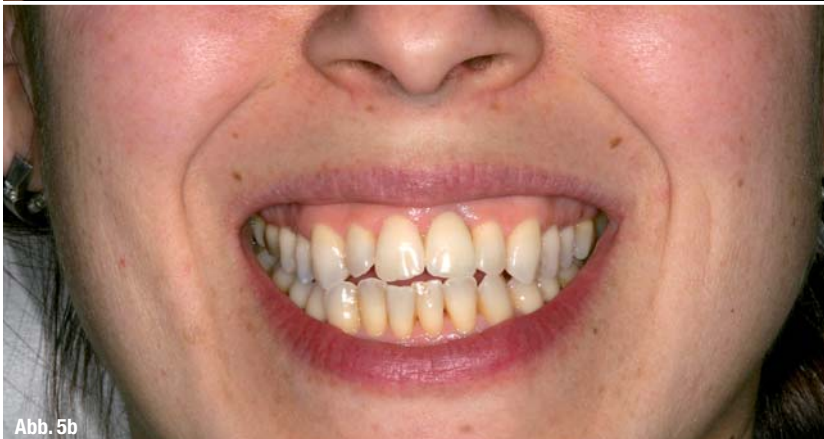
Abb. 5b

Abb. 5b_ Unsichtbare Restauration nach fünf Jahren.
