Postendodontische Versorgung eines tief zerstörten Zahnes unter ästhetischen und funktionellen Gesichtspunkten

Autor_Dr. Kianusch Yazdani

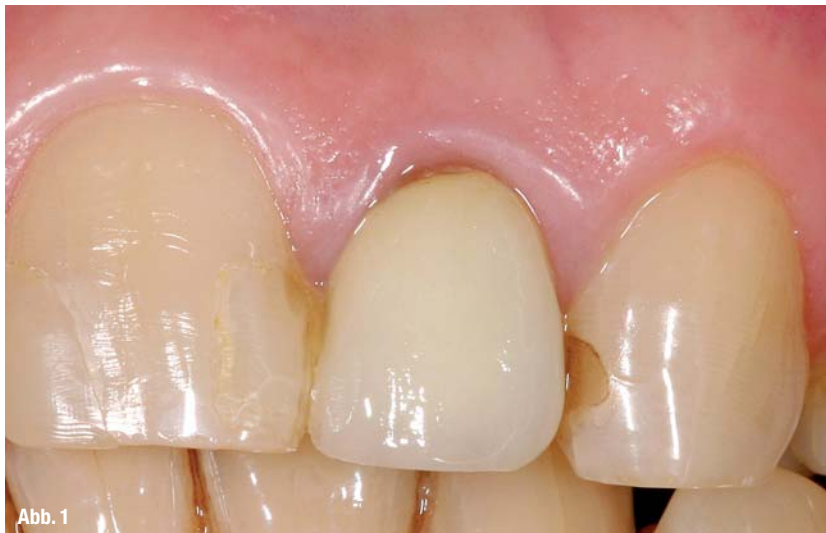
Ein 52-jähriger Patient stellte sich mit multiplen großflächigen indirekten erneuerungsbedürftigen Restaurationen im Frontzahnbereich vor, der Zahn 22 war mit einer insuffizienten VMK-Krone versorgt, welche ästhetisch nicht mehr den Ansprüchen des Patienten entsprach (Abb. 1).

Röntgenologisch war der Zahn 22 endodontisch versorgt, wobei die endodontische Versorgung/Behandlung sich auf den Siftaufbau beschränkte. Die Länge dieser „Wurzelfüllung“ endete im mittleren Drittel der Wurzel; eine leichte Erweiterung des Parodontal-spaltes apikal war zu erkennen (Abb. 2).

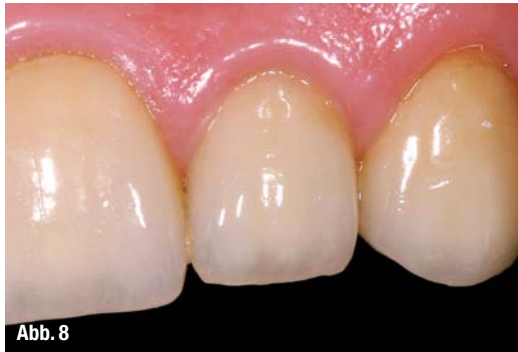
Die Abbildung 8 zeigt die eingegliederte Krone nach zwei Wochen.

Um ein ästhetisch optimales Ergebnis zu erreichen, kamen glaskeramische Restaurationen zur Auswahl. Die vollkeramischen Kronen aus Silikatkeramik wurden unter absoluter Trockenlegung adhäsiv eingegliedert.

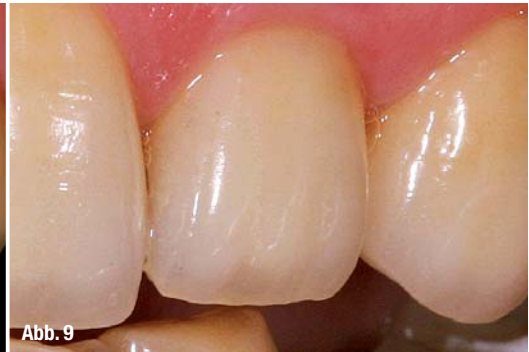
Die adhäsiv befestigte Krone nach acht Jahren zeigt die Abbildung 9, auch die röntgenologische Kontrolle zeigt keine apikalen Auffälligkeiten.
