Keramik Non-Prep-Veneers: Hauchdünn, aber wirkungsvoll

Autoren Dr. Alejandro James Marti, Dr. Rosa Antonia López Parada, ZT Francisca Hernández

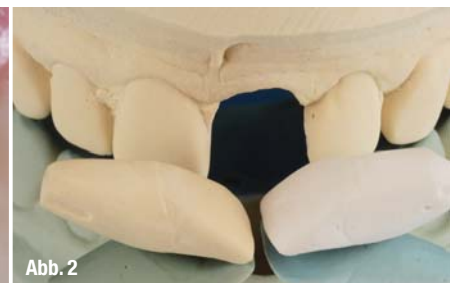
Der Patient konsultierte uns mit einer Abplatzung der distalen Inzisalkante an Zahn 21. Die Anamnese zeigte zahlreiche Abrasionen, die durch eine okklusale Disharmonie verursacht worden waren (Abb. 1). Vor der Rekonstruktion des Zahns 21 wurde der Unterkiefer des Patienten in der Zentrik stabilisiert, um weitere Schäden durch Funktionsstörungen zu vermeiden. Für den Aufbau des Zahns 21 entschieden wir uns für ein Non-Prep-Veneer. Die modernen Materialien ermöglichten es uns in diesem Fall, ganz im Sinne der Zahnerhaltung zu sanieren. Nach einer Abformung mit dem additionsvernetzenden Silikon Virtual®, einem Fotostatus sowie der Farbnahme wurden alle Unterlagen an das Dentallabor gesendet.

Abb. 1 Abplatzung der distalen Inzisalkante an Zahn 21.

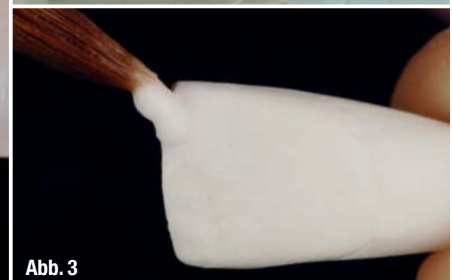
Zahn 21 diente als Arbeitsgrundlage (Abb. 2). Dieser wurde dupliert (Double Take), um so eine exakte Kopie aus feuerfestem Material herstellen zu können. Das Veneer wurde aus der Fluorapatit-Glaskeramik IPS d.SIGN® nach einem im Vorfeld erstellten Schichtschema gefertigt (Abb. 3 bis 7).

Abb. 2 Das Modell nach Geller mit abnehmbarem Gipsstumpf.

Das Arbeitsmodell wurde nach Geller-Art generiert, das heißt ein herausnehmbarer Gipsstumpf für

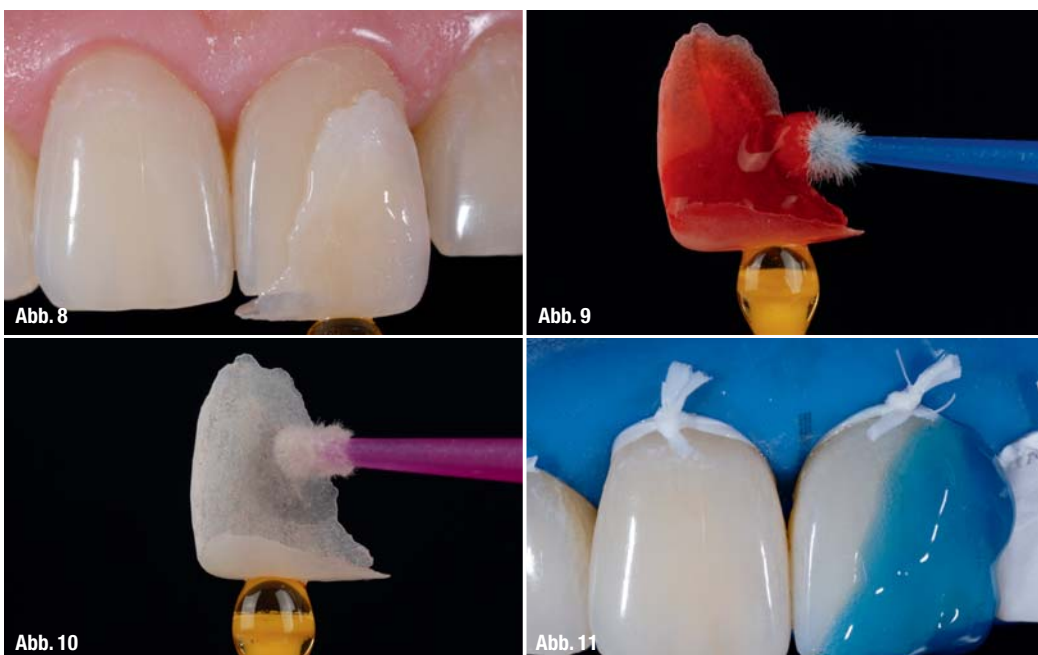
Abb. 8_ Bestimmung der Composite-Farbe für ein ästhetisches Ergebnis. Die Verwendung von Positionierhilfen vereinfachte die Handhabung.
Abb. 9_ Die Restauration wurde für 60 Sekunden geätzt.
Abb. 10_ Die Applikation des Silans.
Abb. 11_ Während der Schmelz mit Total Etch geätzt wurde, wurde der Nachbarzahn mit einem Teflonband geschützt.

Die Einprobe des Veneers im Mund erfolgte mit den Variolink® Veneer Try-In-Pasten. Mithilfe dieser Pasten kann die richtige Farbe des Befestigungsmaterials bestimmt und somit ein ästhetisch optimales Resultat erzielt werden. Die Verwendung von Hilfsmitteln wie zum Beispiel einem Optra Stick® ist empfehlenswert, da diese die Handhabung des Veneers vereinfachen (Abb. 8). Nach der Einprobe wurde die Try-In-Paste entfernt und das Veneer in einer Alkohollösung im Ultraschallgerät gereinigt, um alle Ver-

unreinigungen restlos zu beseitigen. Anschließend wurde das Veneer mit Wasser abgespült und die Oberfläche für 60 Sekunden mit einer fünfprozentigen Flußsäure geätzt (IPS® Ceramic Etching Gel) (Abb. 9). Mit der Ätzung konnte eine mechanische Retention erzeugt werden. Die Flußsäure wurde mit Wasser entfernt, das Veneer in einer Alkohollösung im Ultraschallgerät gereinigt und nochmals mit reichlich Wasser gespült. Nach der Trocknung applizierten wir Monobond Plus auf die Innenseite des Veneers, das wir ebenfalls für 60 Sekunden einwirken ließen (Abb. 10).

(OptraDam®), um jegliche Kontamination zu vermeiden. Der Schmelz wurde dann 15 bis 30 Sekunden mit Total Etch (37%ige Phosphorsäure) geätzt. Es ist empfehlenswert, die Nachbarzähne während des Ätzvorgangs mit einem Teflonband abzudecken (Abb. 11). Dadurch wird ein versehentliches Anätzen vermieden und die nachfolgende Entfernung des Überschusses wird zudem erleichtert. Das Ätzgel wurde fünf Sekunden lang mit Wasser abgespült und die überschüssige Flüssigkeit auf der Schmelzoberfläche trocknete nach etwa fünf Sekunden. Nun konnte das Adhäsiv appliziert werden. In diesem speziellen Fall verwendeten wir ExcITE®.

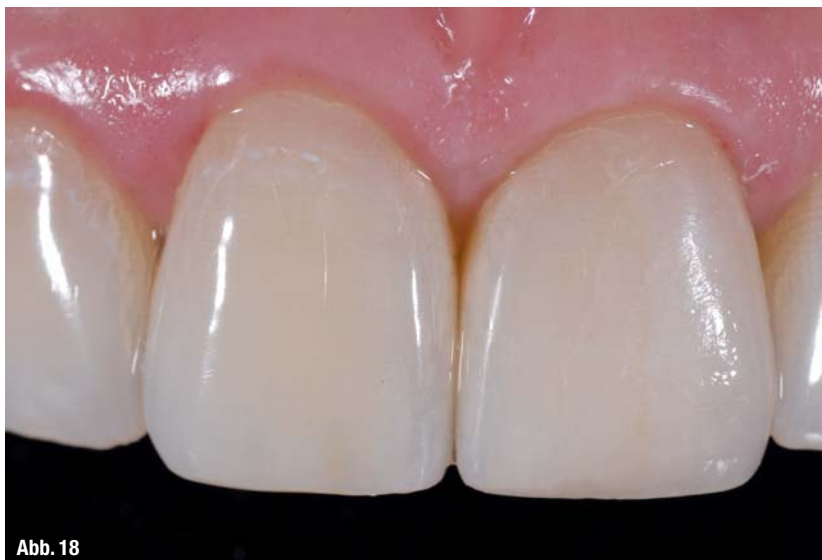
Abb. 18_ Die eingesetzte Restauration: Weder ein Übergang vom natürlichen Zahn zum Veneer noch eine Farb- oder Formabweichung sind zu sehen.

Die Abplatzung an der distalen Schneidekante von Zahn 21 konnte ohne jedwede Präparation restauriert werden (Abb. 18). Moderne Konzepte und Materialien ermöglichen uns heutzutage derartige Behandlungen im Sinne der Zahnerhaltung. Gerade bei Abrasionen und Abplatzungen ist dies ein abso-
