# Präprothetische Extrusion einer Frontzahnwurzel mit Magneten

Autoren\_Frank Vogel, Dr. Jens Voss

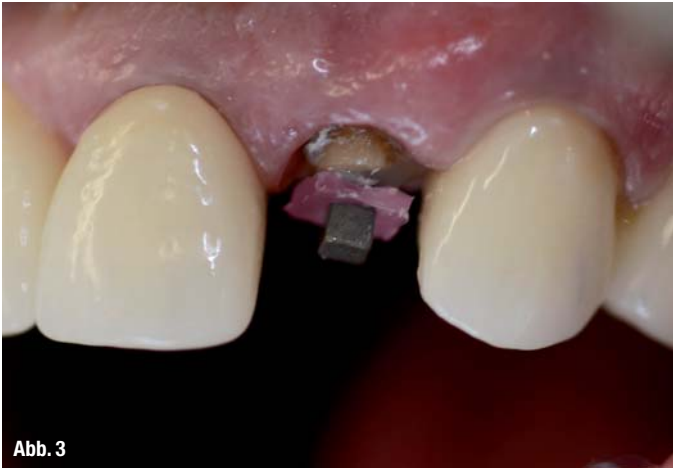
Abb. 3

**Abb. 3** Abbildung des Gegenmagneten vor der Transposition in die Tiefziehschiene mit einer Wachsscheibe als Platzhalter.

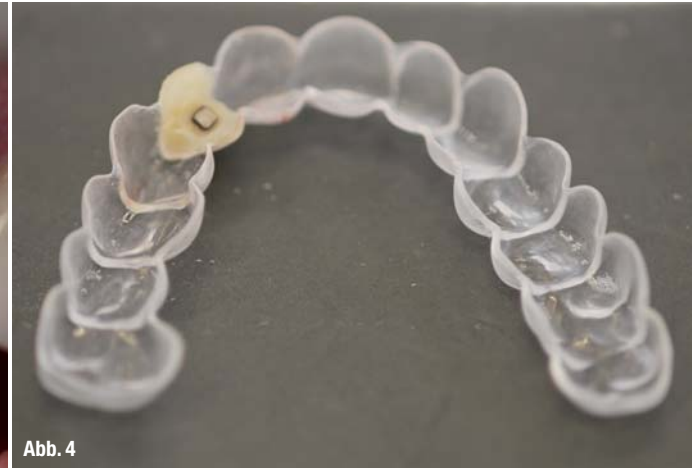
Abb. 4

**Abb. 4** Tiefgezogene Kunststoffschiene mit übertragenem Magneten und vestibulärer Verblendung an Stelle des Zahnes 22.

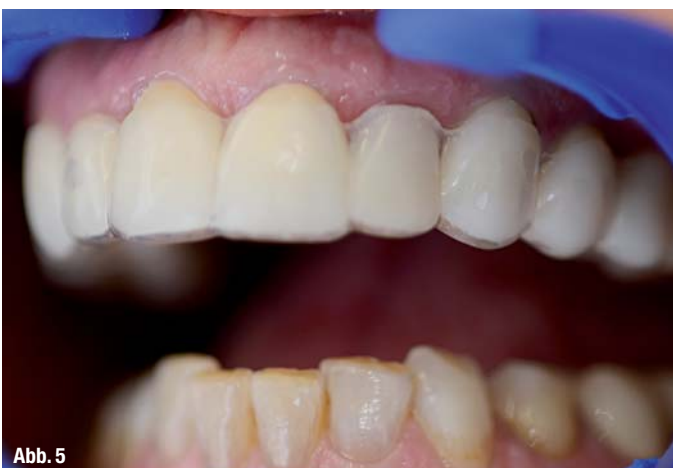
Abb. 5

**Abb. 5** Kunststoffschiene über den Magneten mit vestibulärer Verblendung des Zahnes 22.

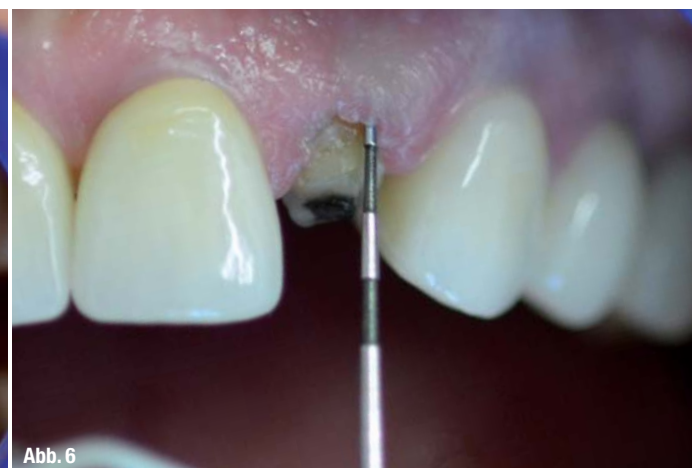
Abb. 6

**Abb. 6** Abbildung des Zahnes 22 nach abgeschlossener Extrusion. Verlängerung des supragingivalen Kronenanteils um ca. 3 mm nach sechs Wochen.

Nach zwei weiteren Revisionen, jeweils nach zwei Wochen, konnte eine gesamte Extrusionslänge von ca. 3 mm erreicht werden (Abb. 6 und 10). Der Zahn wies nun eine Lockerung II. Grades auf. Bis zu einer Neuversorgung musste der Zahn für zwei Monate an den Nachbarzähnen fixiert werden, um eine Rückverlagerung zu verhindern. Dazu wurde eine provisorische Kunststoffkrone über dem noch festsitzenden Magneten hergestellt. Um Manipulationen zu vermeiden, wurde der zweite Magnet auf den ersten aufgesetzt und die provisorische Versorgung (Luxa-

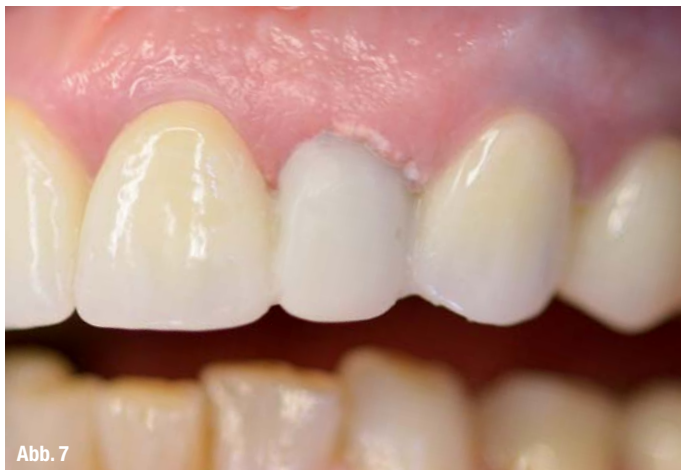
Abb. 7

**Abb. 7\_** Abbildung der Interimsversorgung. Fixierung der Kunststoffkrone an den Nachbarzähnen zur Verhinderung der Rückverlagerung der Wurzel.

temp<sup>®</sup>, DMG, Hamburg) direkt, ohne nochmaliges Abnehmen und Zementierung, über eine Silanverbindung (Monobond<sup>®</sup> Plus, Ivoclar Vivadent AG) und Adhäsivtechnik (Excite<sup>®</sup>, Ivoclar Vivadent AG) an den Nachbarzähnen befestigt (Abb. 7).

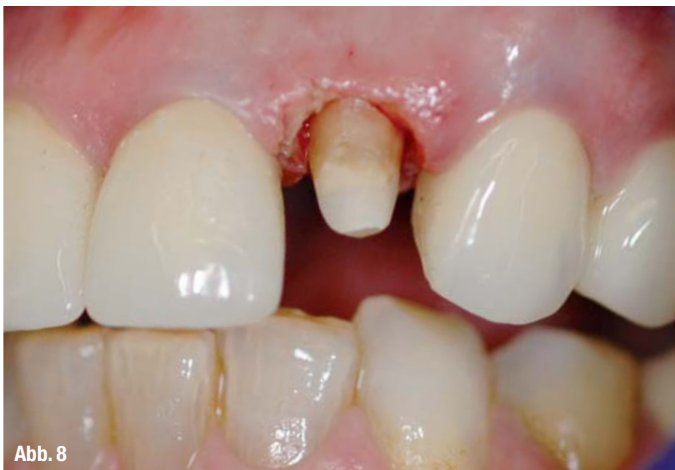
Abb. 8

**Abb. 8\_** Extrudierte Wurzel mit Glasfaserstiftaufbau vor prothetischer Neuversorgung.

Nach Abschluss der Fixierung erreichte die Wurzel ihre ursprüngliche Festigkeit für den Stiftaufbau und die Kronenpräparation. Nach Entfernung der provisorischen Versorgung und Magnete wurde der Aufbau des Zahnkernes mit einem adhäsiv befestigten Glasfaserstift (Komet<sup>®</sup> ER DentinPost Coated, Gebr. Brasseler GmbH & Co. KG, Lemgo) und Aufbaukunststoff (Multilink<sup>®</sup> Automix, Ivoclar Vivadent AG) durchgeführt, nachpräpariert und abgeformt (Abb. 8). Unter Lokalanästhesie wurde marginales Granulationsgewebe elektrochirurgisch entfernt. Eine abnehmbare provisorisch befestigte Kunststoffkrone wurde bis zur Eingliederung der definitiven Versorgung mit einer zementierten, keramikverblendeten Zirkonkrone belassen (Abb. 9).

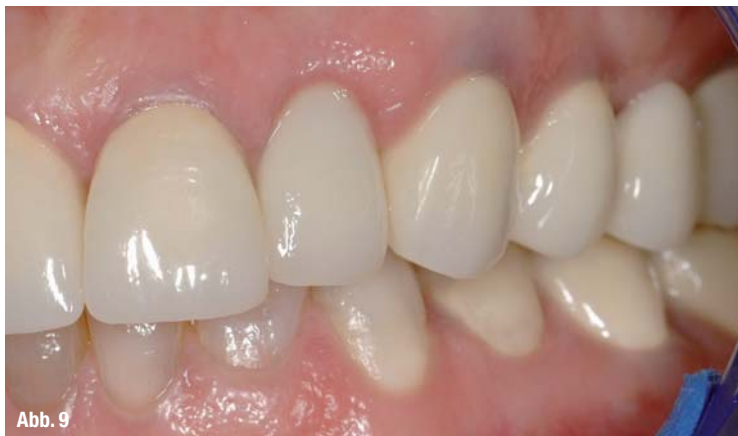
Abb. 9

**Abb. 9\_** Neuversorgung des Zahnes mit keramikverblendeter Zirkonkrone.

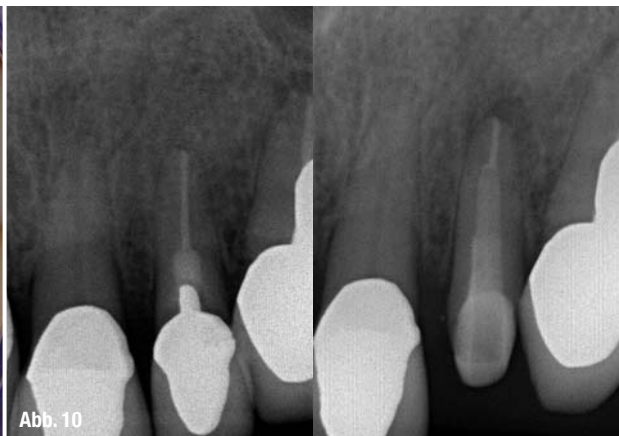
Abb. 10

**Abb. 10\_** Röntgenografische Abbildung des Zahnes 22, links Ausgangssituation mit stiftverankerter Krone, rechts Zustand nach Extrusion mit Glasfaserstift und Aufbaufüllung, apikal ist eine Aufhellung der Zahnalveole zu erkennen.
