Oberkieferfrontversorgung mit Presskeramikveneers

Autoren_Dr. Sven Egger, M.Sc., M.Sc., ZT Teuta Selimi, Zahntechnik Wermuth AG

In diesem Beitrag wird die Behandlung einer 30-jährigen Patientin mit guter allgemeiner Gesundheit vorgestellt. Die Ausgangssituation in diesem Patientenfall zeigt zwei mittlere obere Frontzähne mit ausgeprägten weißen Flecken (Fluoroseflecken). Zahn 12 zeigt eine Abrasionsfacette und eine leichte (traumatisch bedingte) Deformation. Es liegen generalisiert leichte Fluoroseverfärbungen vor.

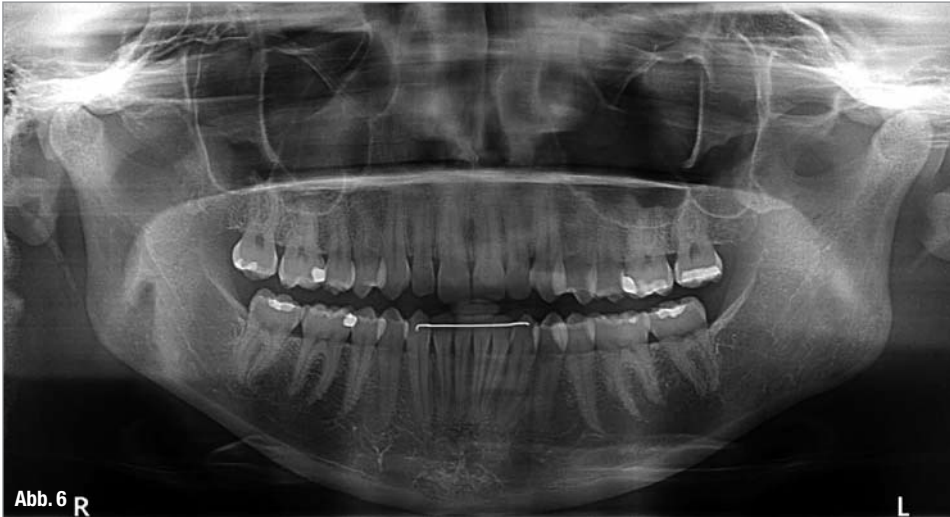
Abb. 6 R

Zusammenfassung der ästhetischen Problematik: Es zeigt sich hinsichtlich der Länge (Zahn 11, 12), Farbe und Form der Zähne ein objektiv verbesserungswürdiger Zustand, welcher auf Wunsch der Patientin im Rahmen einer umfassenden Rehabilitation erreicht werden soll. Auf dem Orthopantomogramm lassen sich nicht zahnverursachte Prozesse ausschließen und eine beidseitige Kieferhöhlen-Septierung feststellen (Abb. 6). Ergänzend wurden die Bissflügel röntgenologisch erfasst (Abb. 7 und 8).

Abb. 6_OPT: Kein Anhalt auf nicht zahnverursachte Prozesse, Kieferhöhlen-Septierung beidseits, Datum: 25.8.14.
Abb. 7 und 8_Bissflügelaufnahmen: Datum 25.8.14.
Abb. 9_Front in Okklusion.
Abb. 10_UK-Aufbiss.
Abb. 11_Rechtsokklusion.
Abb. 12_Laterotrusion rechts.
Abb. 13_Linksokklusion.
Abb. 14_Laterotrusion links.

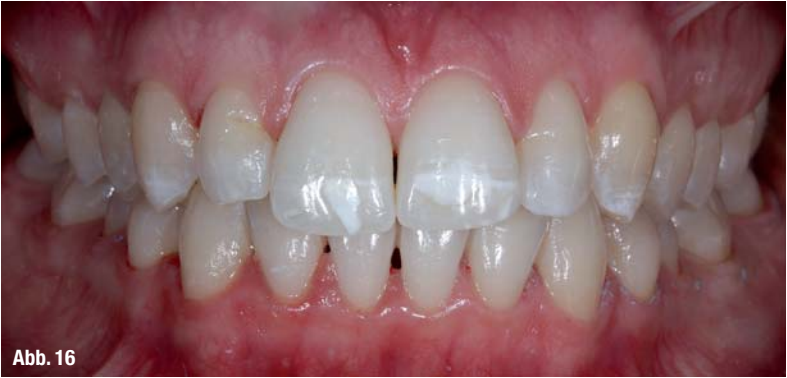
- _ In-Office-Bleaching OK/UK (Opalescence Boost 35%, Ultradent) für 70 Minuten (3 x 15 Minuten), (Abb. 16)
- _ Präparation der Zähne im Oberkiefer in lokaler Anästhesie (Articain 1:100 000, Aventis) unter Zuhilfenahme einer Lupenbrille (4,5-fache Vergrößerung, Zeiss)

Abb. 16_ In-Office-Bleaching OK/UK für 70 Minuten (3 x 15 Minuten). Präparation der Zähne im Oberkiefer in lokaler Anästhesie unter Zuhilfenahme einer Lupenbrille.

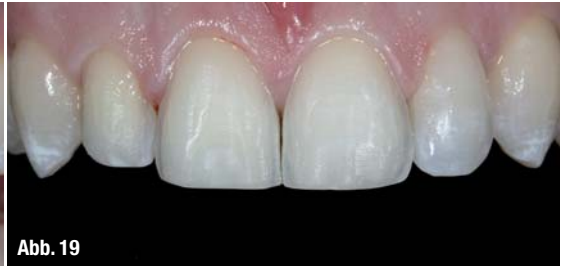
- _ Präparation 12, 11, 21 zur Aufnahme von Presskeramikveneers (Hohlkehldiamant 886-012 M, ökoDENT und Finierer FG 8878/014, Komet) (Abb. 17–19)
- _ Zweifache Abdrucknahme der präparierten Zähne mittels Doppelfadentechnik: Einbringen eines ersten, getränkten (Racestypine solution, Septodont) Fadens (Ultrapak 0, Ultradent), über welchen ein zweiter getränkter Faden größeren Durchmessers gelegt wird (Ultrapak 1, Ultradent). Wartezeit bis zur Abdrucknahme mit den gelegten Fäden etwa 10 Minuten (Abb. 20). Die Abdrucknahme erfolgt nach Entfernung des zuletzt gelegten Fadens (der zuerst gelegte Faden geringeren Durchmessers verbleibt im Sulkus) mittels eines A-Silikons in Doppelmischtechnik einzeitig: Umspritzung der präparierten Zähne mit dünnfließendem Material (Express Ultra-Light Body, 3M ESPE) und Einbringen des schwerfließenden Materials, (Express Penta Putty, 3M ESPE) in einen Abdrucklöffel (Rim-Lock, DENTSPLY DeTrey) (Abb. 21)

Abb. 17–19_ Präparation 12, 11, 21 zur Aufnahme von Presskeramikveneers.

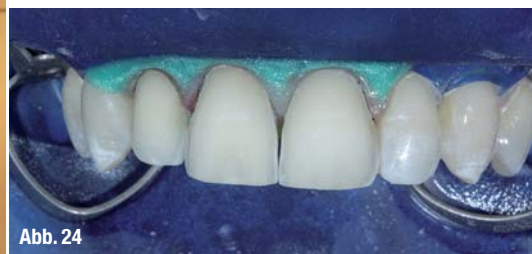
Abb. 24

Abb. 24_ Absolute Trockenlegung mit Kofferdam.

35% Phosphorsäure (Ultra-Etch, Ultradent) eine selektive adhäsive Befestigung der zuvor geätzten und silanisierten (Monobond S Silan, Ivoclar Vivadent, Liechtenstein) Empress Veneers mit Syntac Classic (Ivoclar Vivadent, Liechtenstein) und Variolink II (Ivoclar Vivadent, Liechtenstein) vorgenommen (Abb. 24 und 25)

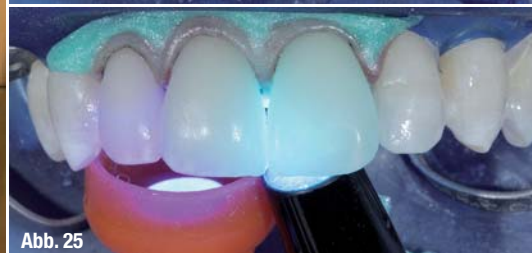
Abb. 25

Abb. 25_ Eingliederung der definitiven Versorgung im OK.

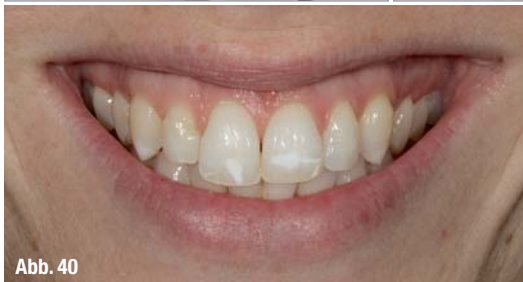
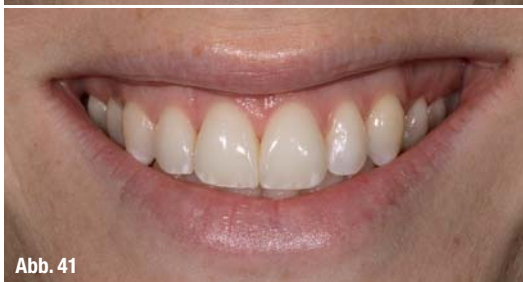
Abb. 37–39_ Schlussröntgen OPT und Rx-Status.

Abb. 40 und 41_ Vorher-Nachher-Vergleich – Mund.
